**LA GRAN SALA CON PISCINA.
¿UN BAÑO ISLÁMICO EN EL ALCÁZAR DE CALATRAVA LA VIEJA?.**

Miguel Ángel Hervás Herrera y Manuel Retuerce Velasco

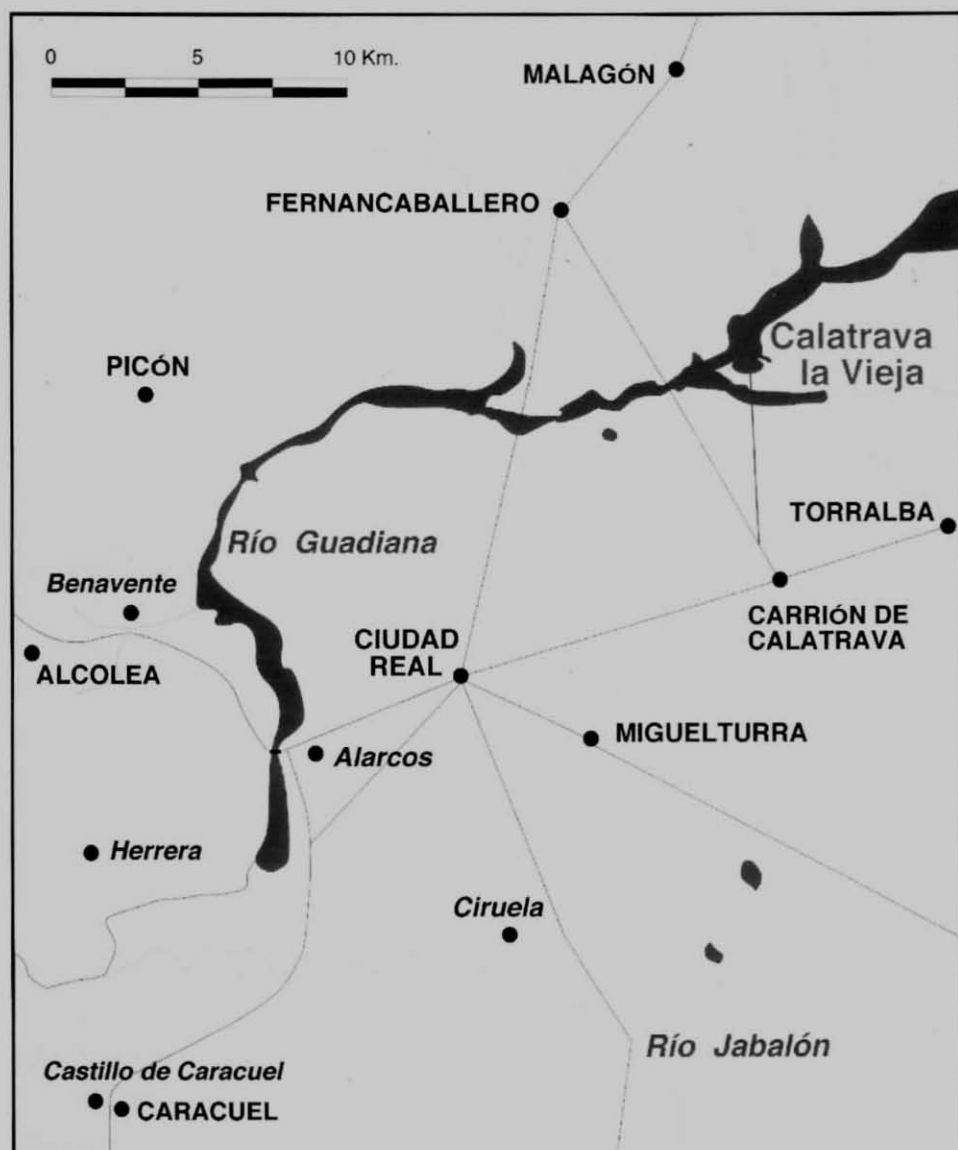
Figura 1.

De fundación islámica, la ciudad de Qal'at Rabah (Calatrava) es mencionada por primera vez en el año 785, en época del emir omeya de Córdoba, Abd al-Rahman I. Está situada en un importante cruce de caminos, al abrigo del cual adquirió un gran desarrollo urbano, siendo el lugar más poblado entre Córdoba y Toledo hasta el siglo XIII. Por ella pasaba la vía principal entre ambas poblaciones, y las que unían Mérida con Zaragoza y el Atlántico con el Levante (*figs. 1 y 2*).

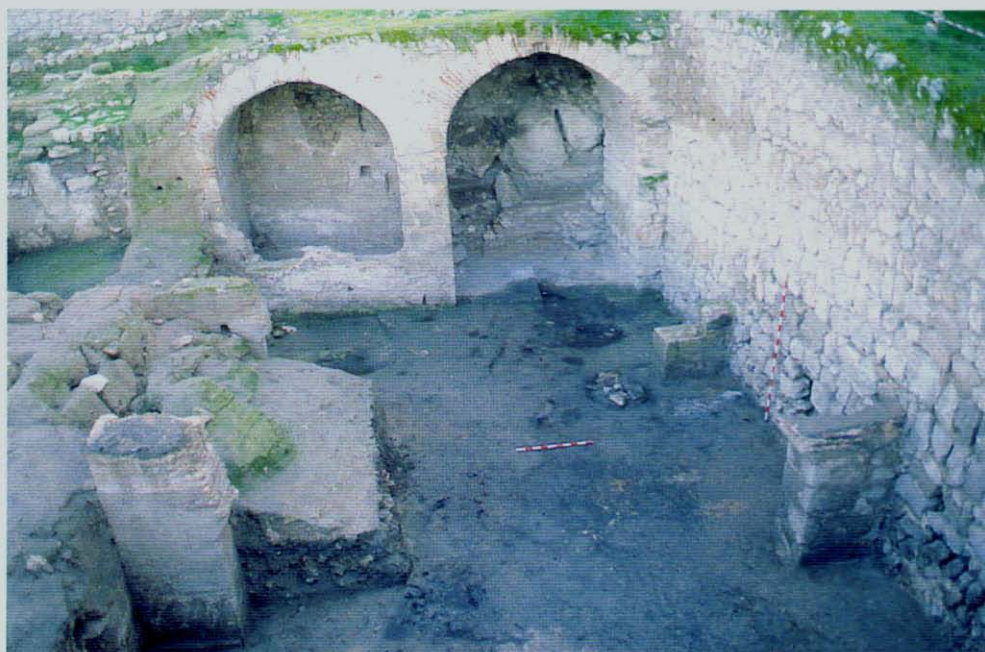
Lám. II, a.

Se trata de una estancia diáfana a la que se accede a través de un vano de gran tamaño localizado en el sector central de su pared oriental. En su interior, dos grandes nichos abovedados ocupan su extremo sur, en tanto que el resto de la sala aparece jalonada por seis arcos de herradura de grandes dimensiones que actuaban a modo de arcos-diafragma para sustentación de la techumbre (*fig. 3, láms. I, b y II, a*).

Ambos nichos son muy semejantes entre sí en cuanto a dimensiones, estructura general y materiales constructivos. Sin embargo, desempeñaron funciones claramente diferentes (*lám. II, a*).

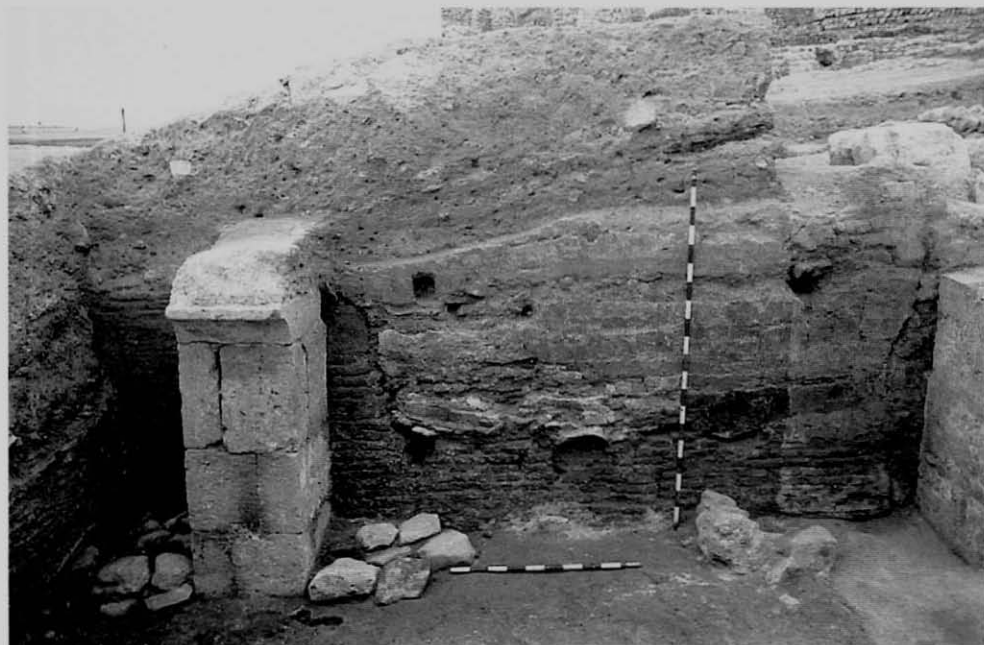
Lám. III, a.

El muro de cierre oriental, de 1,10 m de espesor, está construido casi enteramente en tapial de tierra “encerado” (*lám. III, a*); tan sólo son de distinto material algunos tramos de su cara oeste, forrados con ladrillo —seguramente como producto de reparaciones posteriores—, y las jambas del vano de acceso a sala, reforzadas con sillería caliza reutilizada. El de cierre meridional, en cam-

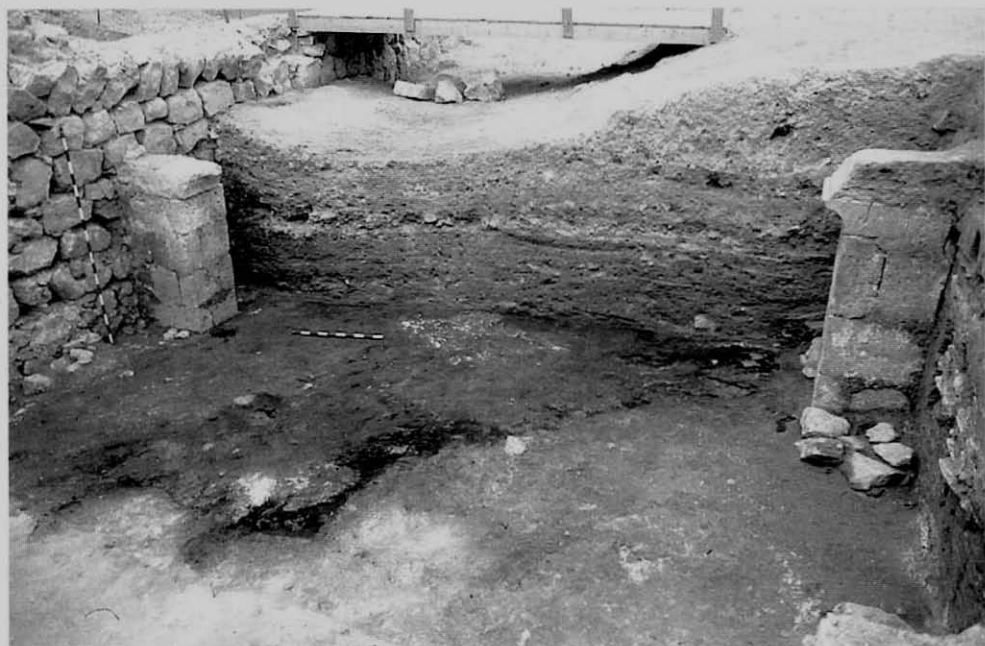
Lám. III, b.

La estancia aparece jalonada por una serie de arcos de herradura transversales al eje longitudinal de la misma, distribuidos a intervalos más o menos regulares. Hasta el momento han aparecido cuatro de ellos, aunque, dada la longitud total de la sala y la distancia media entre arcos, en el tramo que aún queda por excavar deberían de conservarse los restos de otros dos arcos de similares características y dimensiones, sumando la estancia un total de seis de estos arcos. De los ocho estribos hasta ahora descubiertos —dos por cada arco, obviamente—, cinco se conservan completos, incluidas las piezas que marcan la línea de imposta, decoradas con media caña corrida en el frente correspondiente al intradós. De estos cinco, tres conservan, además, el arranque de la rosca del arco (*láms. III, b y IV, a*).

La inicial vinculación interpretativa de la sala con un baño nos llevó a plantear como primera hipótesis, por analogía formal con otros edificios de este tipo, que hubiese estado cubierta por bóvedas de medio cañón transversales, esquema según el cual los arcos de herradura antes descritos habrían actuado como estribos de las bóvedas. Sin embargo, no se han conservado ni la impronta ni el arranque de la más meridional de estas hipotéticas bóvedas, pese a que algunas de las estructuras en las que debió de haber apoyado conservan, en este caso, el alzado suficiente. Por otra parte, en el paquete estratigráfico que colmataba el edificio no se detectó el más mínimo resto del posible derrumbe de dichas bóvedas, que debería haber generado varias toneladas de escombros (*lám. III, b*).

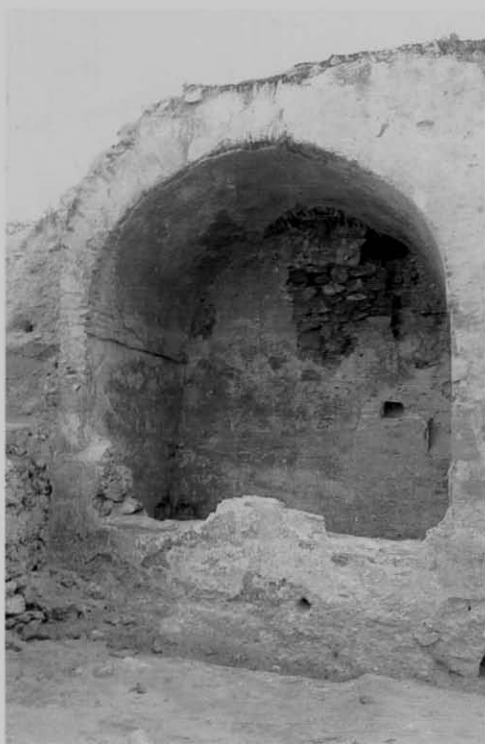
Lám. V, b.

- La piscina. El nicho oriental alberga una piscina completa, típica de un *hammam* o baño islámico (*lám. V, b*). Está cubierto por una bóveda de medio cañón de factura descuidada, construida con ladrillo y apoyada en estribos de mampostería caliza encintada con ladrillo. Aparece enteramente recubierto por una capa uniforme de enlucido de argamasa rico en cal, muy rígido, de función claramente impermeabilizante. Tiene 3,01 m de luz, y entre 2,06 y 2,15 m de fondo. El intradós de la clave de la bóveda queda a 4,16 m de altura con respecto al pavimento del interior de la sala.

En su frente exterior presenta un muro de cierre de 54 cm de espesor y 1,62 m de altura, rematado en coronación con un suave lomo (*láms. V, b; VI, a y VII, a*). Este cierre genera, en el interior del nicho, una piscina de planta levemente trapezoidal, de 3,01 m de longitud y entre 1,52 y 1,61 m de anchura, con una profundidad máxima posible de 1,12 m.

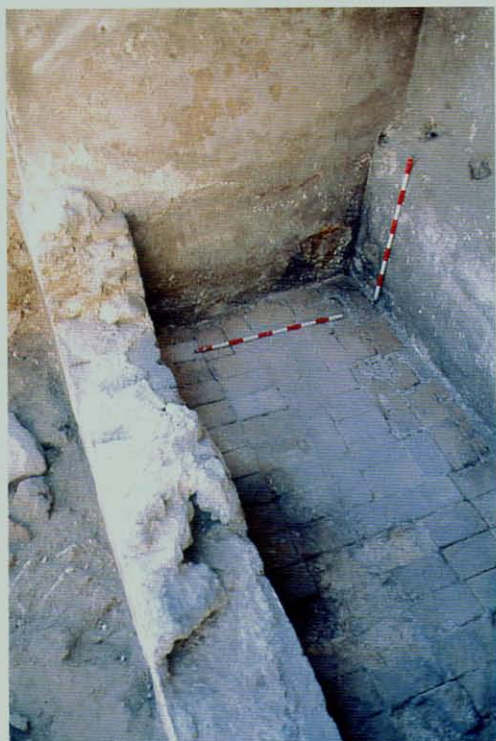
Lám. VI, a.

La piscina está pavimentada con ladrillos y, en origen, tuvo sus paredes enfoscadas con mortero hidráulico y pintadas de almagra hasta la altura de la coronación del murete norte, aunque posteriores enlucidos de argamasa ocultaron el acabado inicial (*lám. VI, a*).

En un momento de reforma posterior se colocó, sobre el tercio oriental de la piscina, frente a la escalerilla de acceso y a cota de coronación del murete frontal de cierre, una plataforma de madera que, volada sobre el agua, hubo de facilitar aún más la inmersión de los bañistas, proporcionándoles un acceso menos directo al interior de la piscina, y una posición adicional de descanso sobre ella. La colocación de esta plataforma queda atestiguada por la existencia de tres mechinales picados en la pared de fondo del nicho para alojamiento de otras tantas viguetas de madera que sustentarían la mencionada tarima (*láms. VI, a y VII, b*).

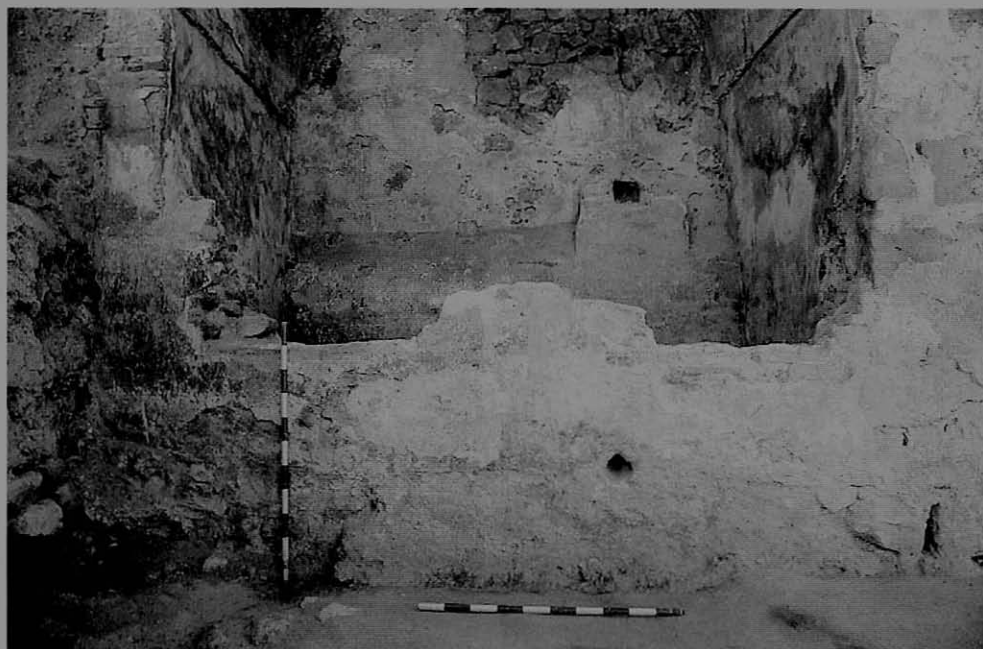
Lám. VII, a.

El desagüe de la piscina se realizaba por su frente exterior, a ras del suelo de la misma, a través de un tubo de cerámica de 9 cm de calibre empotrado en el sector central del murete de cierre norte, de modo que el agua vertía directamente al interior de la sala, a unos 50 cm de altura del suelo de ésta (*lám. VII, a*).

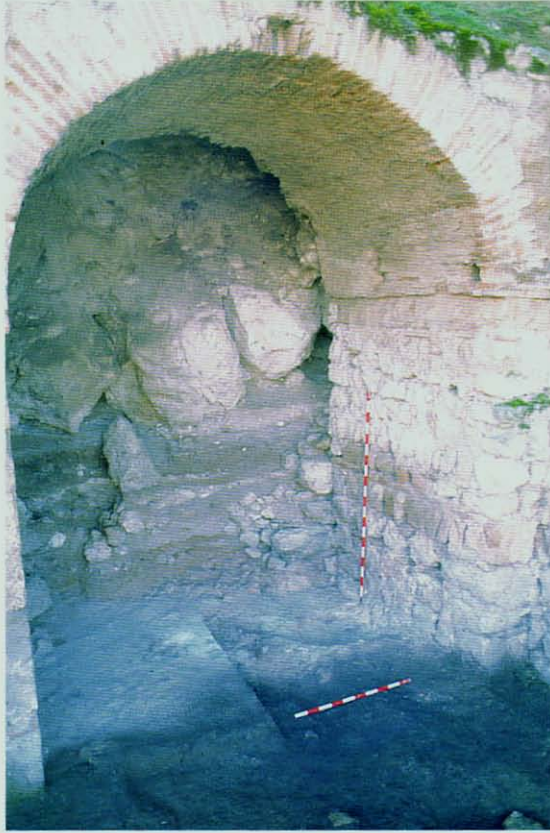
Lám. VIII, a.

- **El nicho occidental.** El nicho occidental, contiguo al anterior, está cubierto, al igual que éste, por una bóveda de medio cañón de factura descuidada, construida con ladrillo y apoyada en estribos de mampostería caliza encintada con ladrillo. En este caso, solamente aparece enfoscada la bóveda. Tiene 3,29 m de luz, y entre 2,22 y 2,30 m de fondo. El intradós de la clave de

la bóveda queda a 4,26 m de altura con respecto al pavimento del interior de la sala (*lám. VIII, a*).

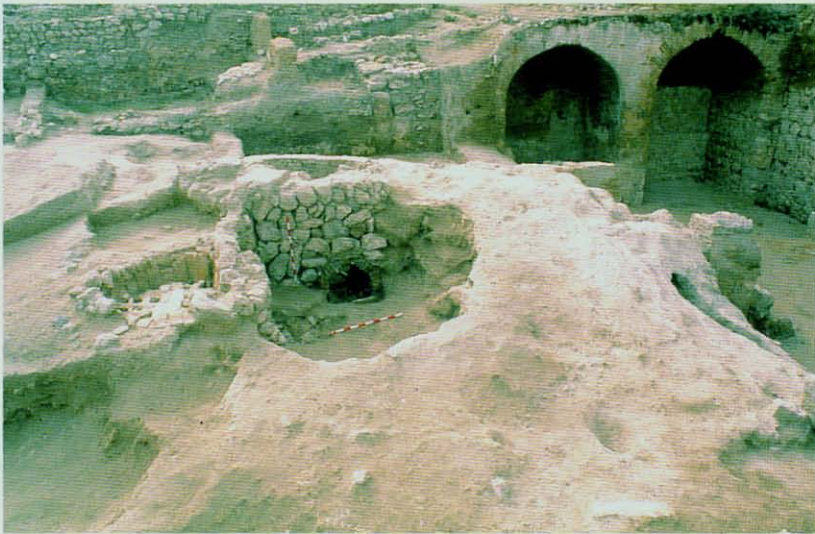
Lám. VIII, b.

Tras el breve lapso de tiempo en que la sala funcionó como espacio doméstico, su cubierta fue desmantelada. Comenzó entonces el proceso de destrucción y colmatación del edificio, que en poco tiempo quedó oculto por los derrumbes de la parte alta de sus muros perimetrales y por la paulatina acumulación de los residuos producidos por el funcionamiento de una fragua contigua –localizada inmediatamente al sur–. Sobre este paquete de escombros se construiría después, en las inmediaciones de la sala arruinada, un conjunto formado por dos hornos de cerámica (*lám. VIII, b*).
